ESTADO DEL MANTENIMIENTO Y REPARACION DEL TRAMO VIAL: CORRAL QUEMADO – PEDRO RUIZ

MARZO 2026

8 SECTORES CON TRÁNSITO RESTRINGIDO EN LA RUTA: **CORRAL QUEMADO – PEDRO RUIZ**

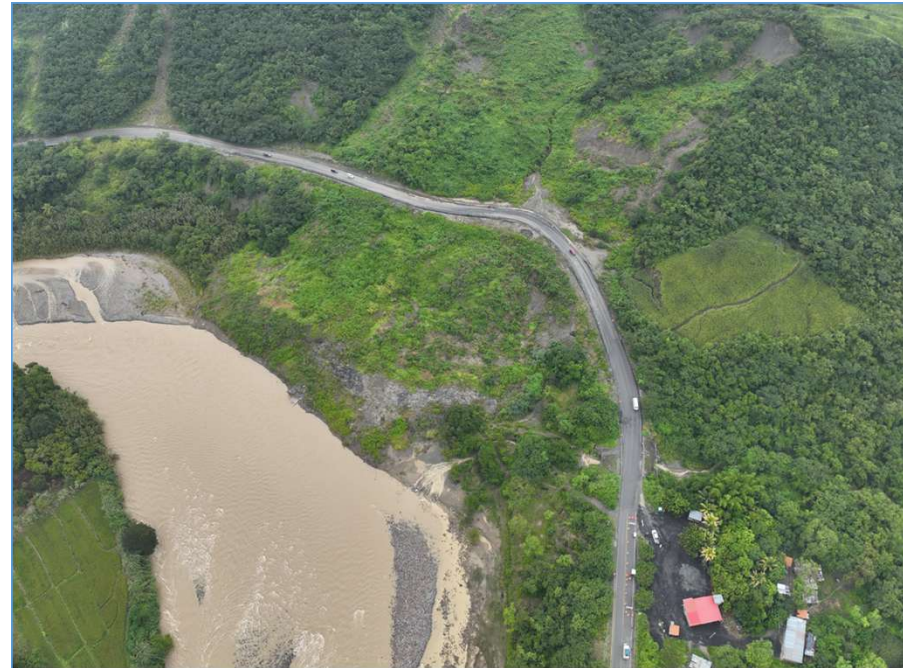
KM 249+450 – KM 250+350

Problemática: presenta un proceso geodinámico externo de origen natural que está relacionado a movimiento de masas de suelo del tipo de deslizamiento rotacional y superficies de falla en toda la ladera en donde se emplaza la infraestructura vial.

Imágenes aéreas del sector km 249+450 al km 250+350

- Construcción de desvío provisional
- Transito restringido en un solo carril
- Mejoramiento de la superficie de rodadura.
- Control de tránsito en dos puntos
- Señalización preventiva en el sector crítico

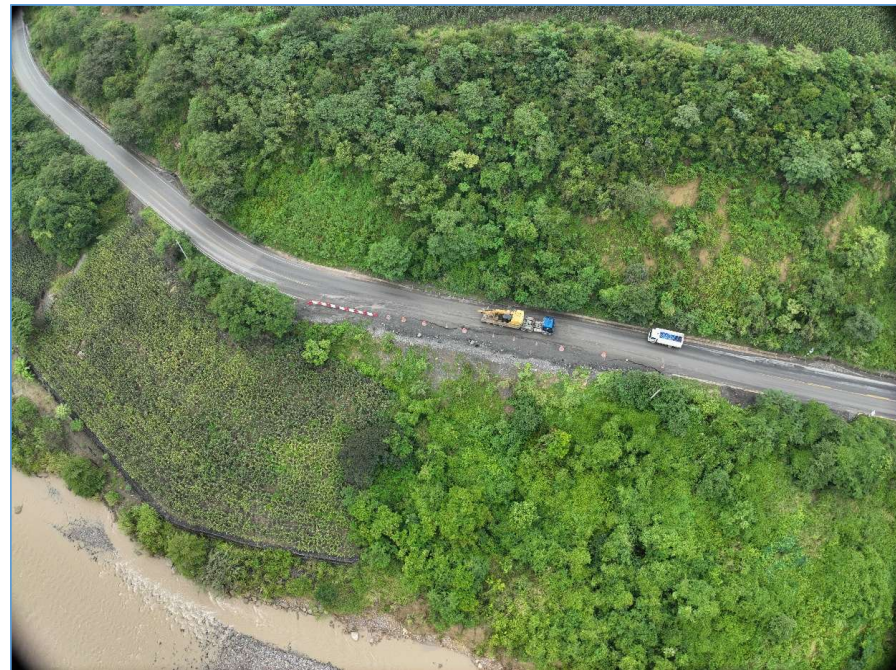
KM 251+270 – KM 251+480

Problemática: afectado por procesos geodinámicos, el principal de origen natural: movimiento de masa del tipo de desplazamiento rotacional, erosión fluvial y proceso de origen antrópico.

Imágenes aéreas del sector km 251+270 al km 251+480

- Construcción de enrocado en talud inferior
- Transito restringido en un solo carril
- Mejoramiento de la superficie de rodadura
- Señalización preventiva en el sector crítico

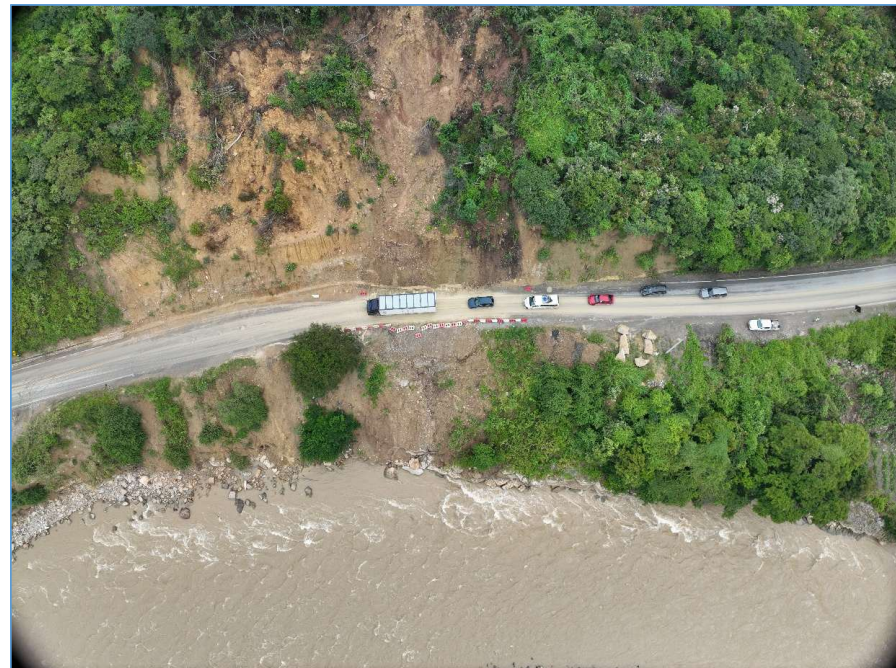
KM 254+600 – KM 255+400

Problemática: proceso geodinámico de origen natural, que se caracteriza por movimientos de masas de suelo del talud superior y erosión fluvial en el talud inferior.

Imágenes aéreas del sector recientemente afectado, ubicado entre el km 254+630 al km 254+800

- Construcción de desvío provisional
- Transito restringido en un solo carril
- Mejoramiento de la superficie de rodadura
- Señalización preventiva en el sector crítico

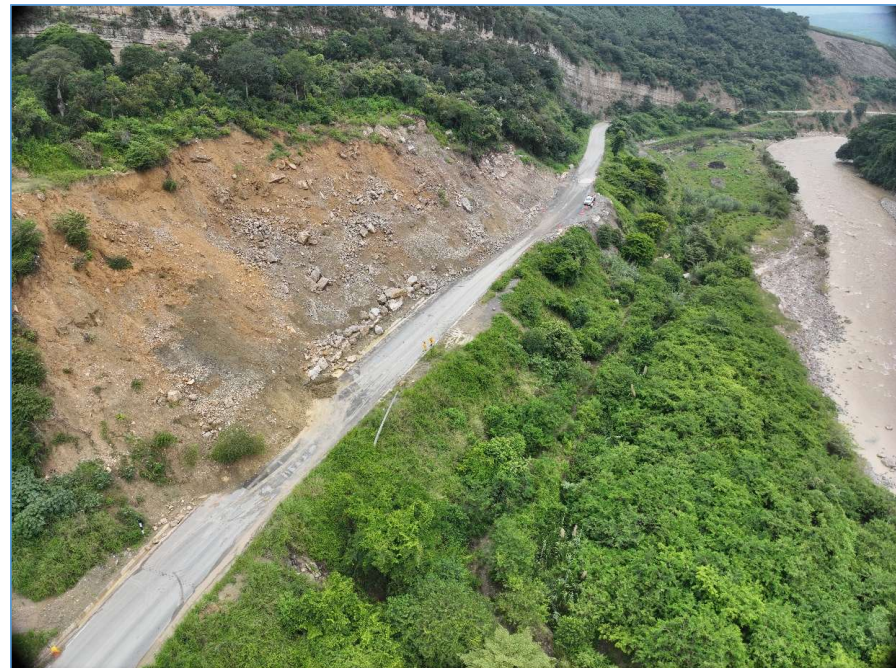
KM 254+600 – KM 255+400

Problemática: proceso geodinámico, que se caracteriza por movimientos de masas de suelo del talud superior.

Imágenes aéreas del sector recientemente afectado, ubicado entre el km 255+100 al km 255+350

- Eliminación de derrumbes
- Señalización preventiva en el sector crítico

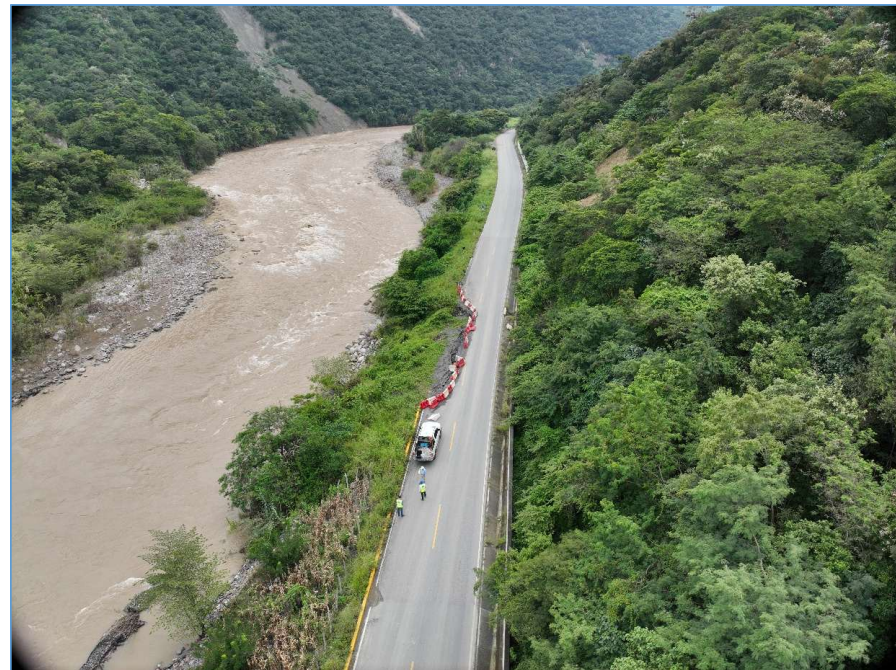
KM 256+840– KM 258+150

Problemática: proceso de erosión fluvial en el talud inferior.

Imágenes aéreas del sector afectado, ubicado entre el km 256+840 al km 256+900

- Construcción de enrocado en talud inferior
- Transito restringido en un solo carril
- Señalización preventiva en el sector crítico

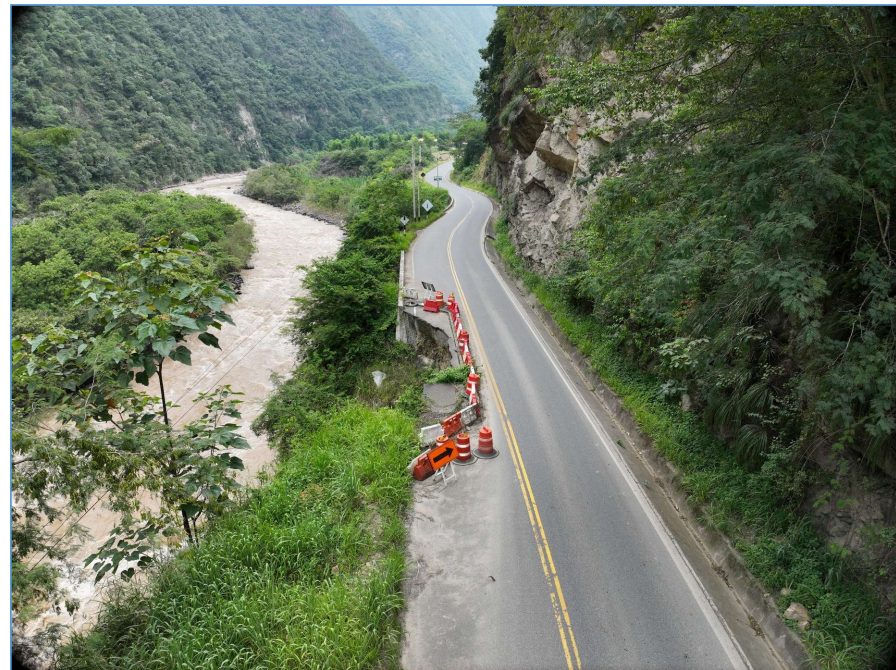
KM 267+510 – KM 268+930

Problemática: proceso de erosión fluvial en el talud inferior.

Imágenes aéreas del sector afectado, ubicado en el km 268

- Transito restringido en un solo carril
- Señalización preventiva en el sector crítico

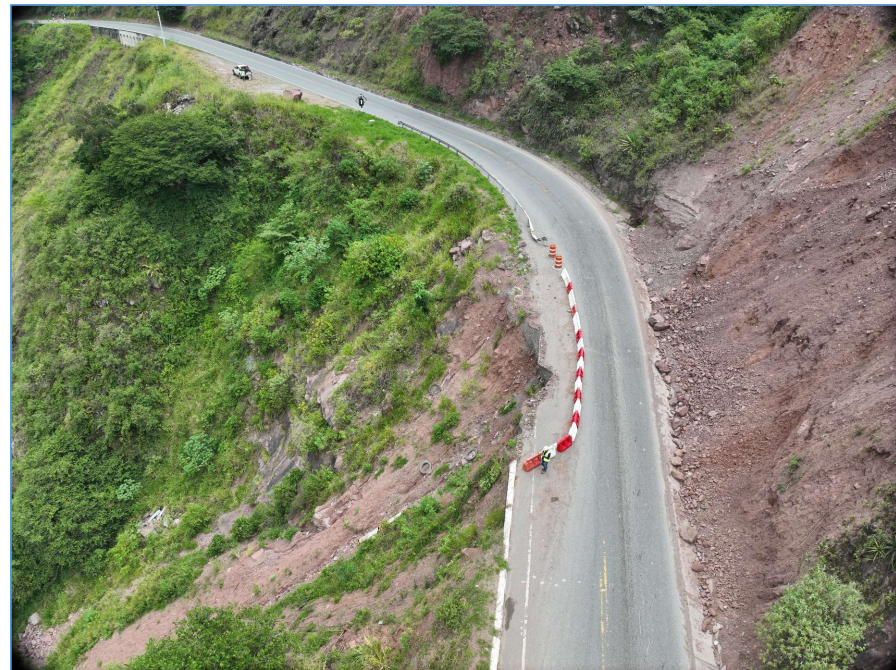
KM 280+320 – KM 280+515

Problemática: proceso geodinámico de origen natural, que se caracteriza por movimientos de masas de suelo del talud superior y erosión superficial en el talud inferior.

Imágenes aéreas del sector afectado, ubicado en el km 280

- Transito restringido en un solo carril
- Señalización preventiva en el sector crítico

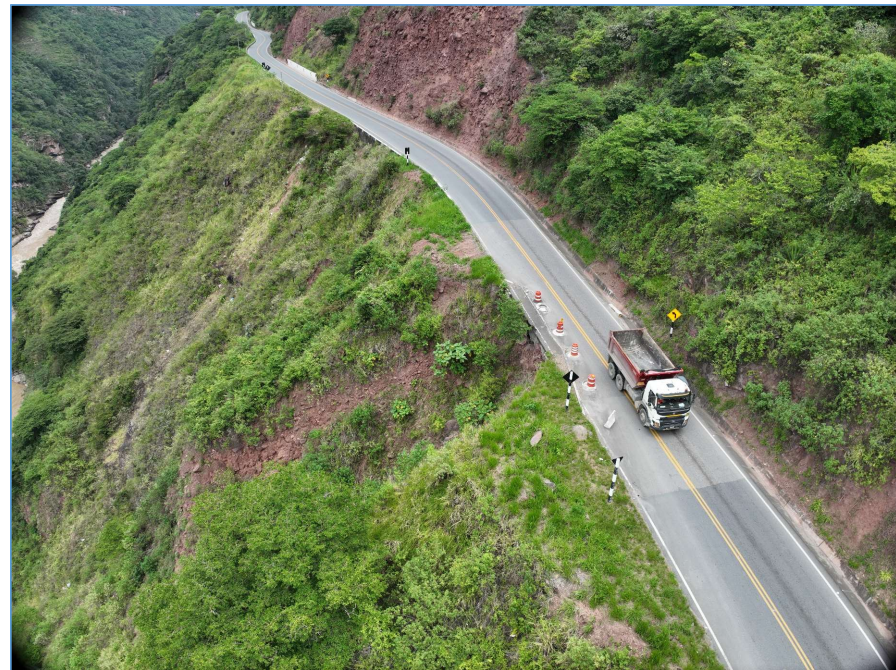
KM 280+515 – KM 281+430

Problemática: proceso geodinámico de origen natural, que se caracteriza por movimientos de masas de suelo del talud superior y erosión superficial en el talud inferior.

Imágenes aéreas del sector afectado, ubicado en el km 280

- Transito restringido en un solo carril
- Señalización preventiva en el sector crítico

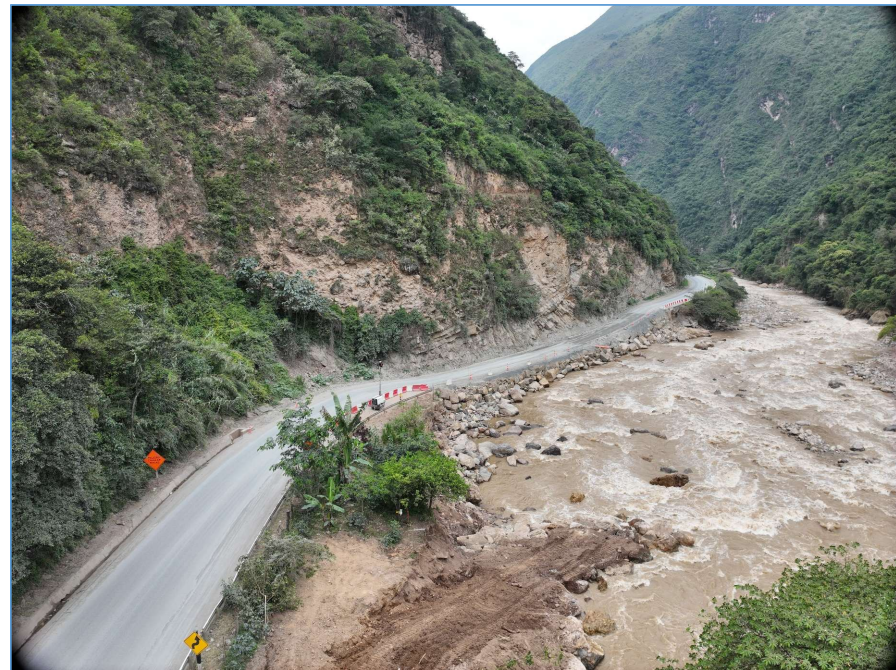
KM 286+550 – KM 286+750

Problemática: aumento de caudal, y desborde del río Utcubamba y de erosión fluvial en el talud inferior.

Imágenes aéreas del sector afectado, ubicado en el km 286+550 al km 286+750

- Desvío provisional con la conformación de terraplén
- Enrocado de protección
- Mejoramiento de la superficie de rodadura
- Transito restringido en un solo carril
- Control de tránsito en dos puntos
- Señalización preventiva en el sector crítico

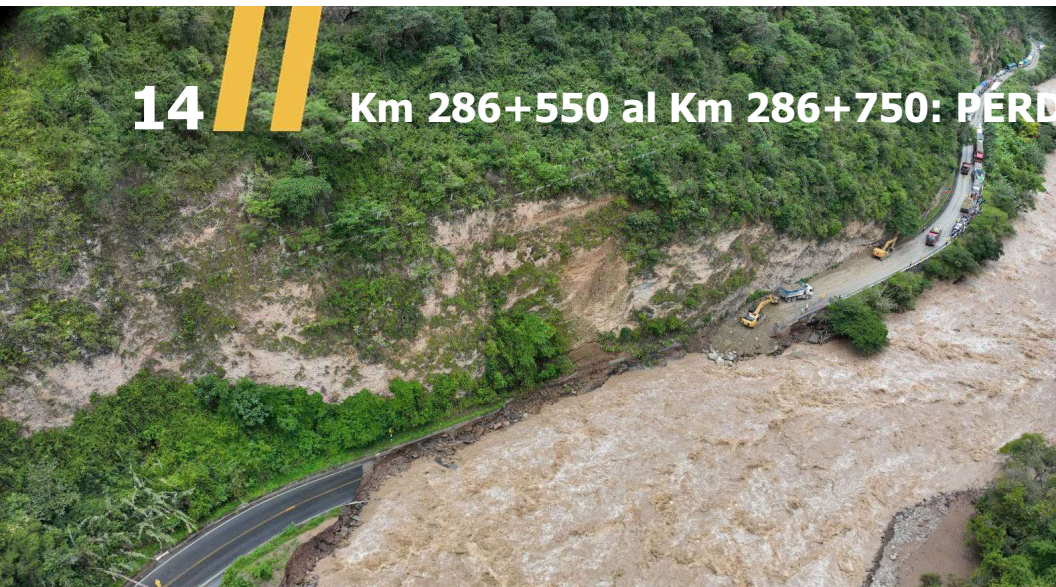
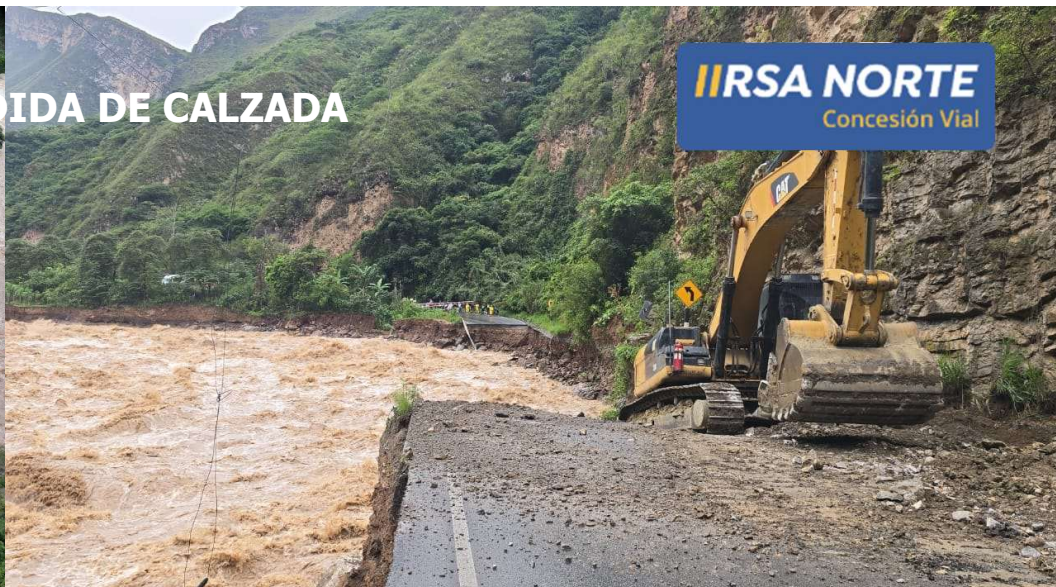
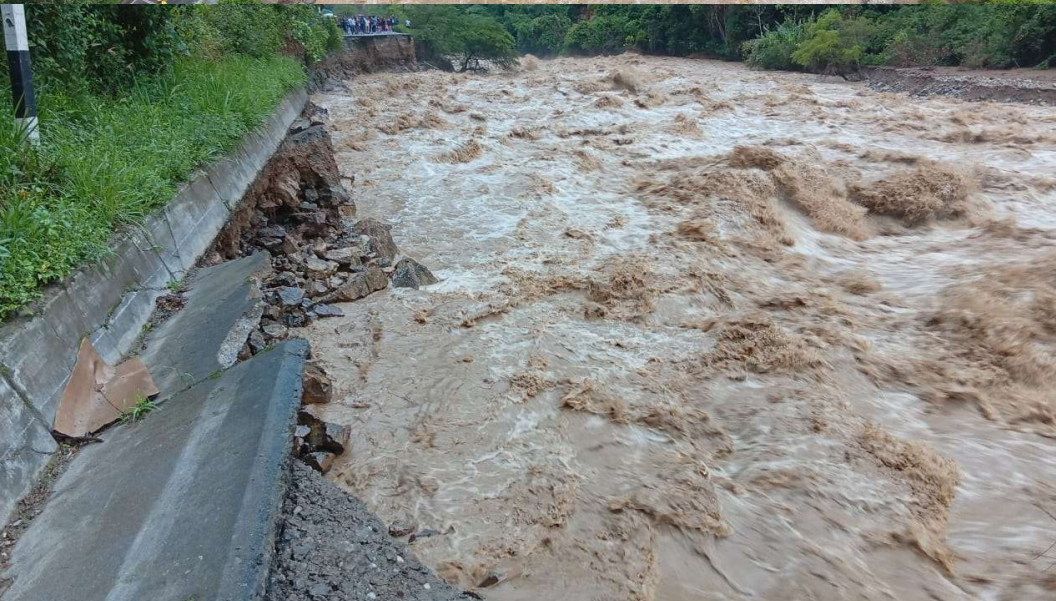
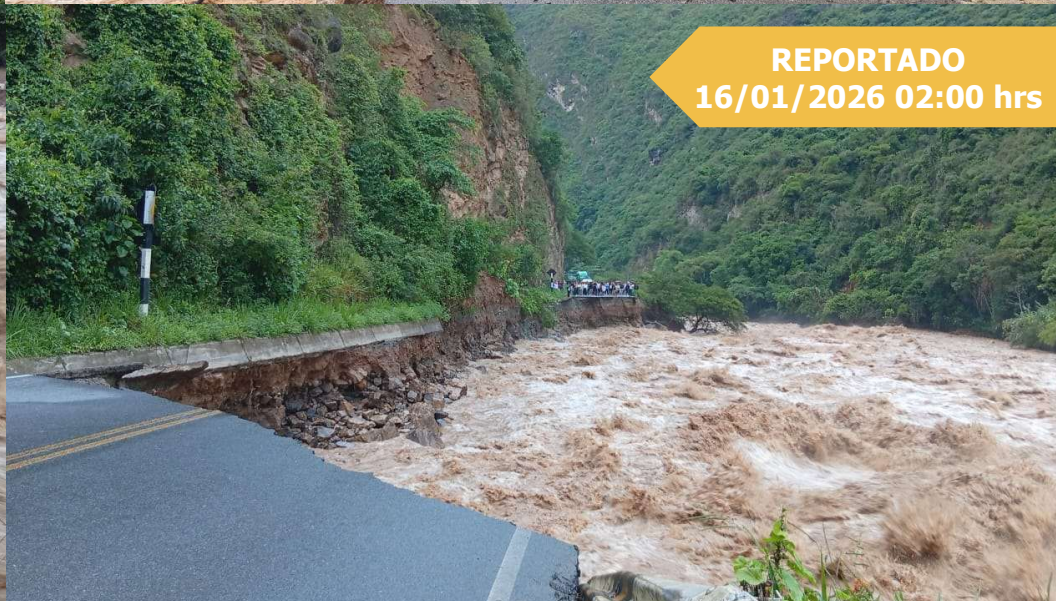
Km 286+550 al Km 286+750: PÉRDIDA DE CALZADA

REPORTADO
16/01/2026 02:00 hrs

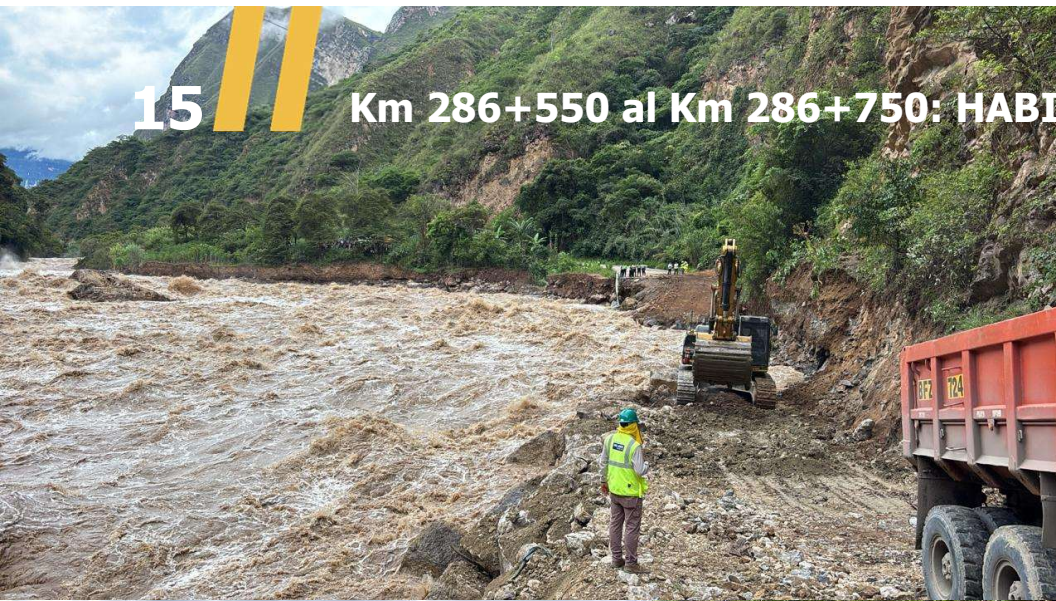
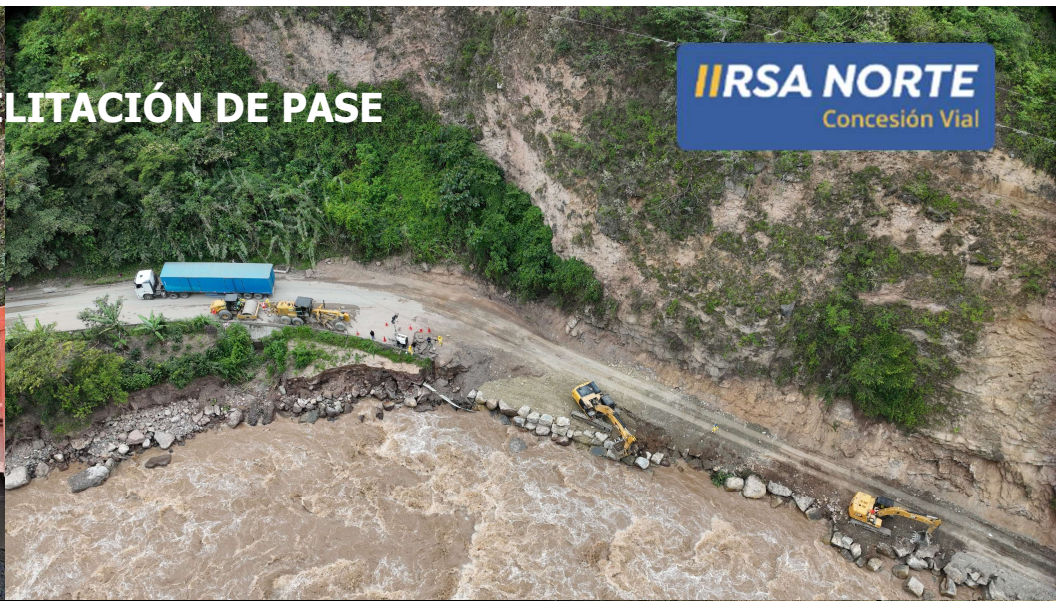
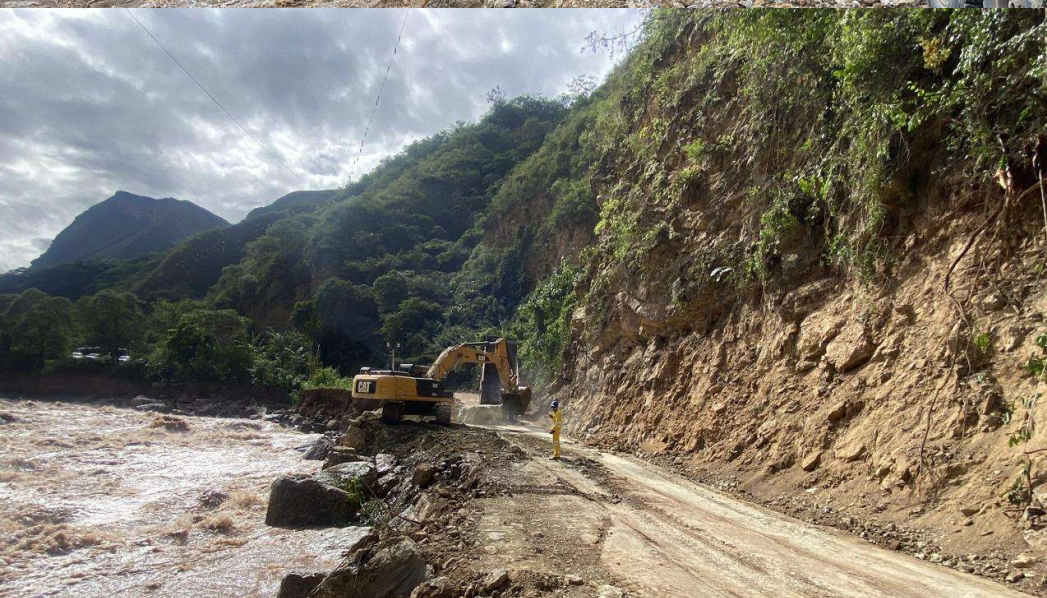
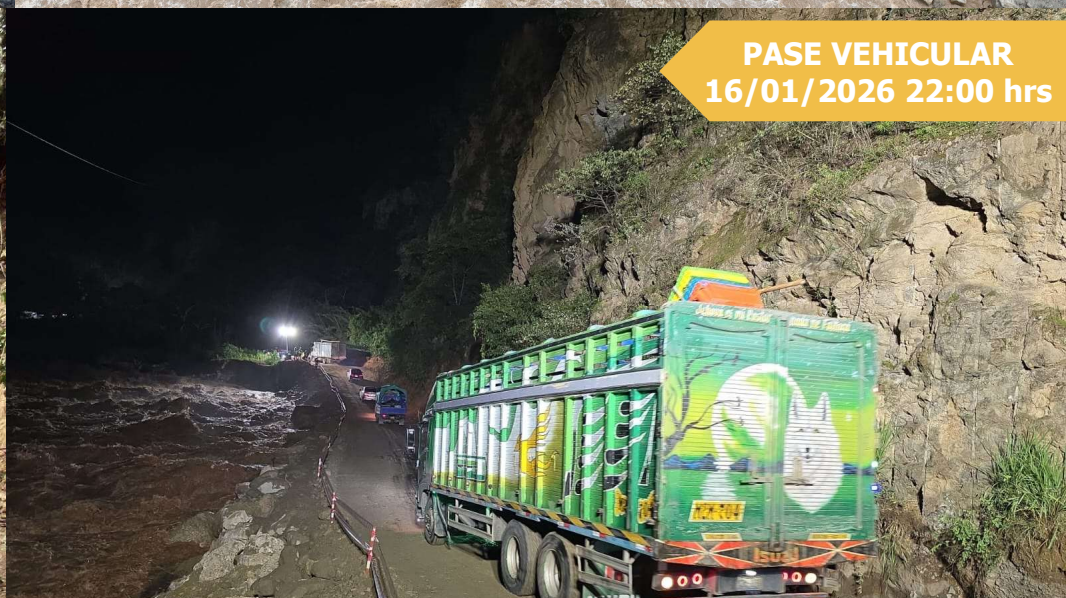
Km 286+550 al Km 286+750: HABILITACIÓN DE PASE

PASE VEHICULAR
16/01/2026 22:00 hrs

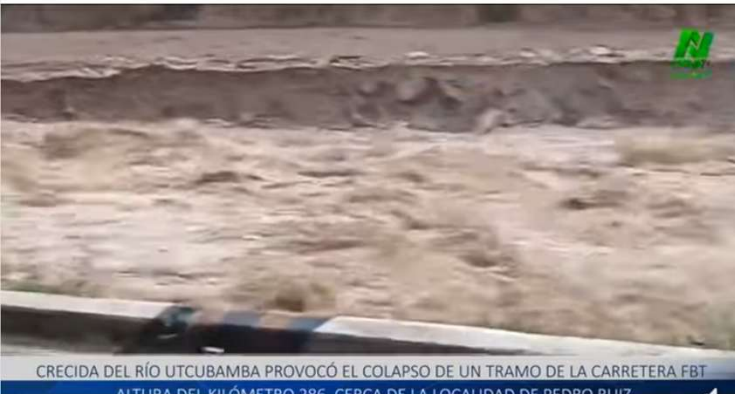
CRECIDA DEL RÍO UTCUBAMBA PROVOCÓ EL COLAPSO DE UN TRAMO DE LA CARRETERA FBT ALTURA DEL KILOMETRO 286, CERCA DE LA LOCALIDAD DE PEDRO RUIZ
