# **Emergencia ambiental en el Río Amazonas a causa de derrame de petróleo crudo.**

**Dirección de Supervisión Ambiental en Energía y Minas**  
Coordinación de Supervisión Ambiental en Hidrocarburos  
**2026**

## Emergencia ambiental a causa del derrame de petróleo crudo en el Río Amazonas

## Presentación del Reporte Final de la Emergencia Ambiental EA26-00487

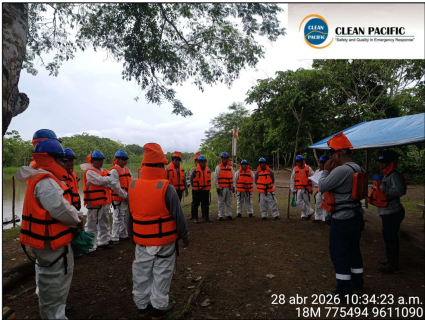
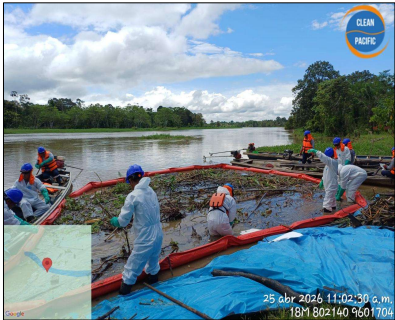
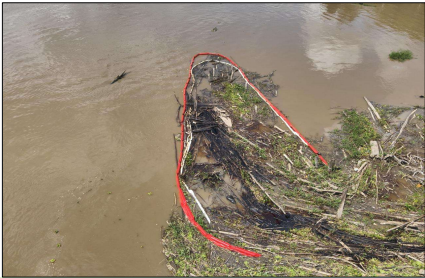
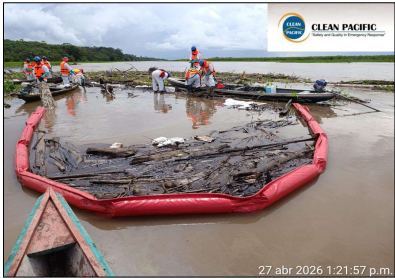
### Acciones del administrado

Se muestran acciones adoptadas por parte del administrado en cumplimiento de la medida administrativa ordenada.

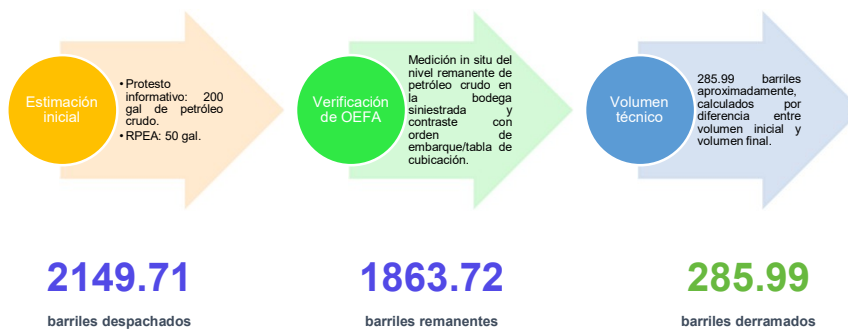
## Punto N°1: Análisis de las discrepancias en el reporte de volúmenes de crudo derramado en el Caso Amazonas del 10 de abril de 2026.

Los valores estimados inicialmente corresponde a un reporte preliminar de la emergencia, posteriormente en la verificación in situ se estimó el volumen total aproximado derramado.

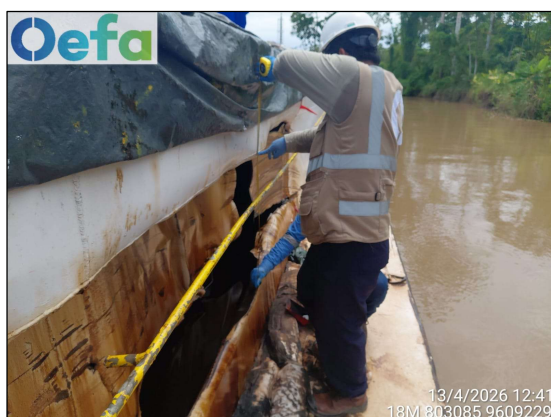
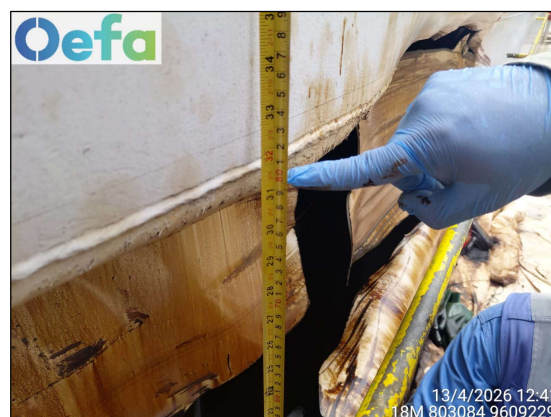
## Fotografías de la medición del petróleo crudo derramado

## Sustento técnico de la estimación de 285.99 barriles

- Inspección conjunta con OSINERGMIN y retiro del precinto de seguridad del manifold de la bodega siniestrada.
- Medición del nivel de petróleo crudo remanente: 3.56 m.
- Contraste con la orden de embarque y la tabla de cubicación de la barcaza.
- No se detectó presencia organoléptica de sustancias oleosas en el ámbito delimitado por barreras y áreas adyacentes evaluadas hasta aprox. 1.5 km aguas abajo, al momento de la inspección.

2149.71 - 1863.72  
= 285.99 barriles
