CAPÍTULO 10

LOS PUENTES INKAICOS

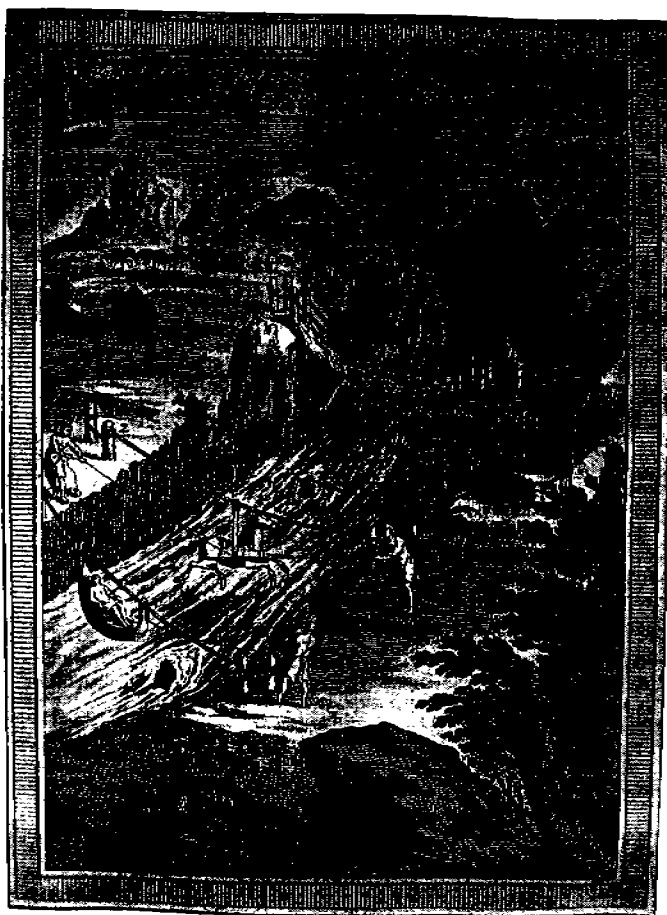
Fig. 10.10.- Dos oroyas, una con una persona y la otra con un caballo, se muestran en este grabado de 1742. Puede verse también un puente colgante que atraviesa el río. (Tomado de Juan y Ulloa 1752, cortesía de la Biblioteca Fales, Universidad de Nueva York).

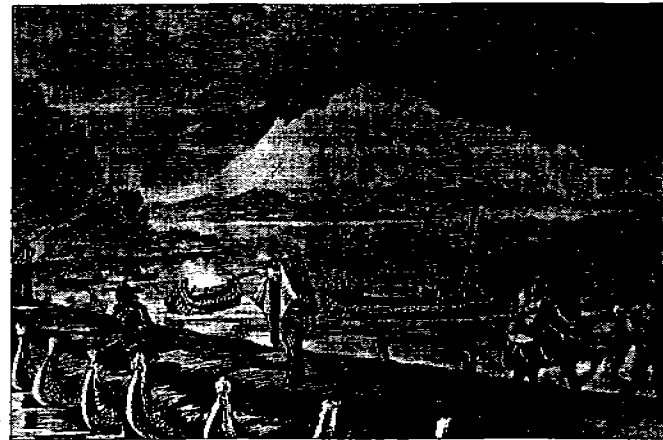
Fig. 10.11.- Este puente colgante sobre el río Desaguadero, al extremo sur del lago Titicaca, está montado sobre pontones de totora. Un punto importante en el camino incaico hacia el cuarto meridional del Imperio Incaico, este puente fue reconstruido en tiempos históricos hasta el siglo XIX (tomado de E. George Squier 1877: 309; 1974: 167).

estructura flotante en Nasacara en tiempos de los Inkas, aunque ciertamente existía una a la salida del río del lago Titicaca, la que mencionan Cieza de León, Pedro Pizarro, Cobo, Acosta y Garcilaso (Fig. 10.11).

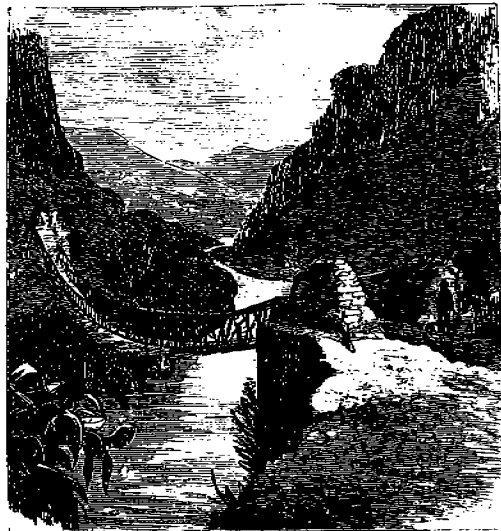
Fig. 10.14.— Puente colgante sobre el río Pampas, visto por Squier (1877: 558; 1974: 303).

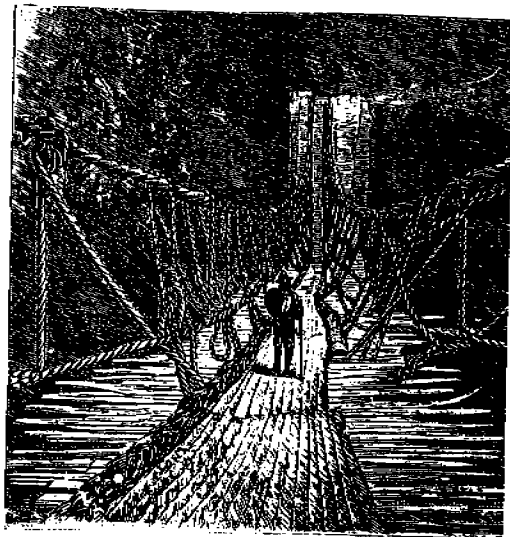
Fig. 10.15.— En este dibujo de Squier (1877: 559; 1974: 302), se nota la variedad de cables usados en la construcción del puente colgante, así como el ancho del piso.
