CAPÍTULO 3

EL MEDIO AMBIENTE Y LA CONSTRUCCIÓN DE CAMINOS INKAICOS

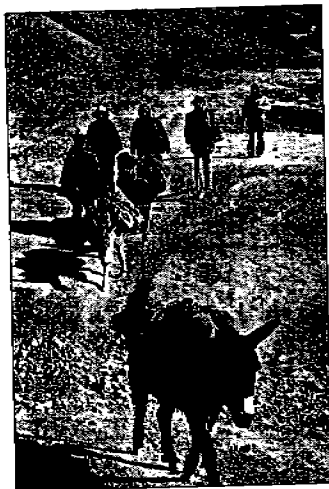
Fig. 3.12.- Este camino en la puna boliviana va hacia el valle de Cochabamba. En este punto no tiene elementos formales de construcción.

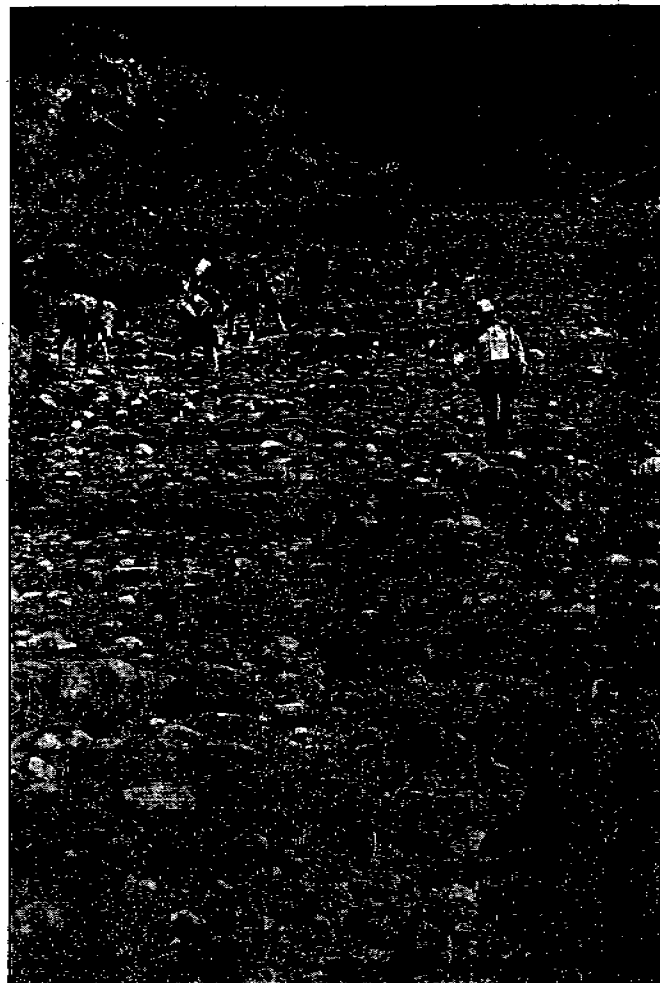
Fig. 3.22.- Camino de 16 metros de ancho con peldaños. Se encuentra en el camino que baja hacia el río Nupe, a 20 km. al sur del centro incaico de Huánuco Pampa en el Perú.
